Информация о несчастных случаях со смертельным исходом, произошедших в ходе эксплуатации энергоустановок организаций, подконтрольных органам Ростехнадзора, с января по август 2022 года

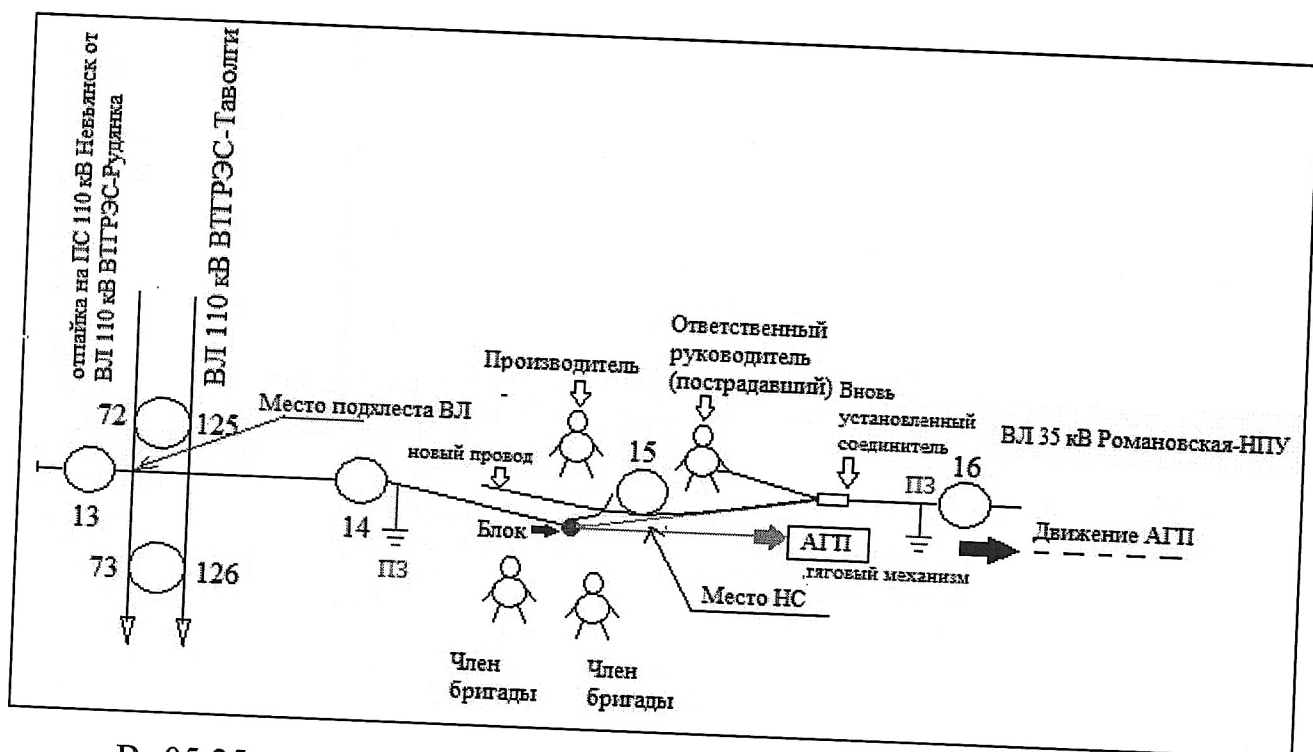
В процессе производства работ была нарушена технология производства работ, изложенная в проекте производства работ (далее – ППР), ссылки на который есть в наряде-допуске. Согласно ППР сначала бригаде необходимо опустить повреждённый провод с опор № 14 и № 16 на землю и только после этого соединить провод возле опоры № 15. Фактически бригада, не опуская провод на землю, при помощи отводного блока и прикреплённого к АГП-20 тягового каната начала вытягивать провод (верхняя фаза) через поддерживающие зажимы подвесных гирлянд изоляторов опор № 13, № 14 и № 16 в пролётах опор № 13-16 соответственно для последующего соединения двух концов провода. При этом ответственный руководитель работ, переставший выполнять свои обязанности по наряду-допуску, взялся за один конец повреждённого провода (со стороны пролёта опор № 16-15) и подтягивал его в сторону опоры № 15. Производитель работ, взявшись за другой конец повреждённого провода (со стороны пролёта опор № 14, № 15), подтягивал его в сторону опоры № 15 для соединения обоих концов. Машинист АГП при помощи заднего хода автомобиля и тягового каната, прикреплённого через отводной блок к обоим концам

повреждённого провода, натягивал его. За движением провода по поддерживающим зажимам на траверсах опор № 13, № 14 и № 16 и величиной уменьшения стрелы провеса провода в пролётах № 13, № 14 и № 16, № 17 никто не наблюдал.

В 05:25 в процессе натяжения провода в пролёте опор № 13, № 14 произошло приближение натягиваемого провода (верхняя фаза) ВЛ 35 кВ на недопустимое расстояние к проводам нижней фазы, пересекаемой отпаечной ВЛ 110 кВ на ПС 110 кВ. В результате перекрытия воздушного промежутка между проводами отключенной ВЛ 35 кВ с отпайками и пересекающей отпаечной ВЛ 110 кВ, находящейся под рабочим напряжением, ответственный руководитель работ получил травму, не совместимую с жизнью. Вызванная на место происшествия бригада скорой помощи констатировала его смерть. Другие члены бригады не пострадали.

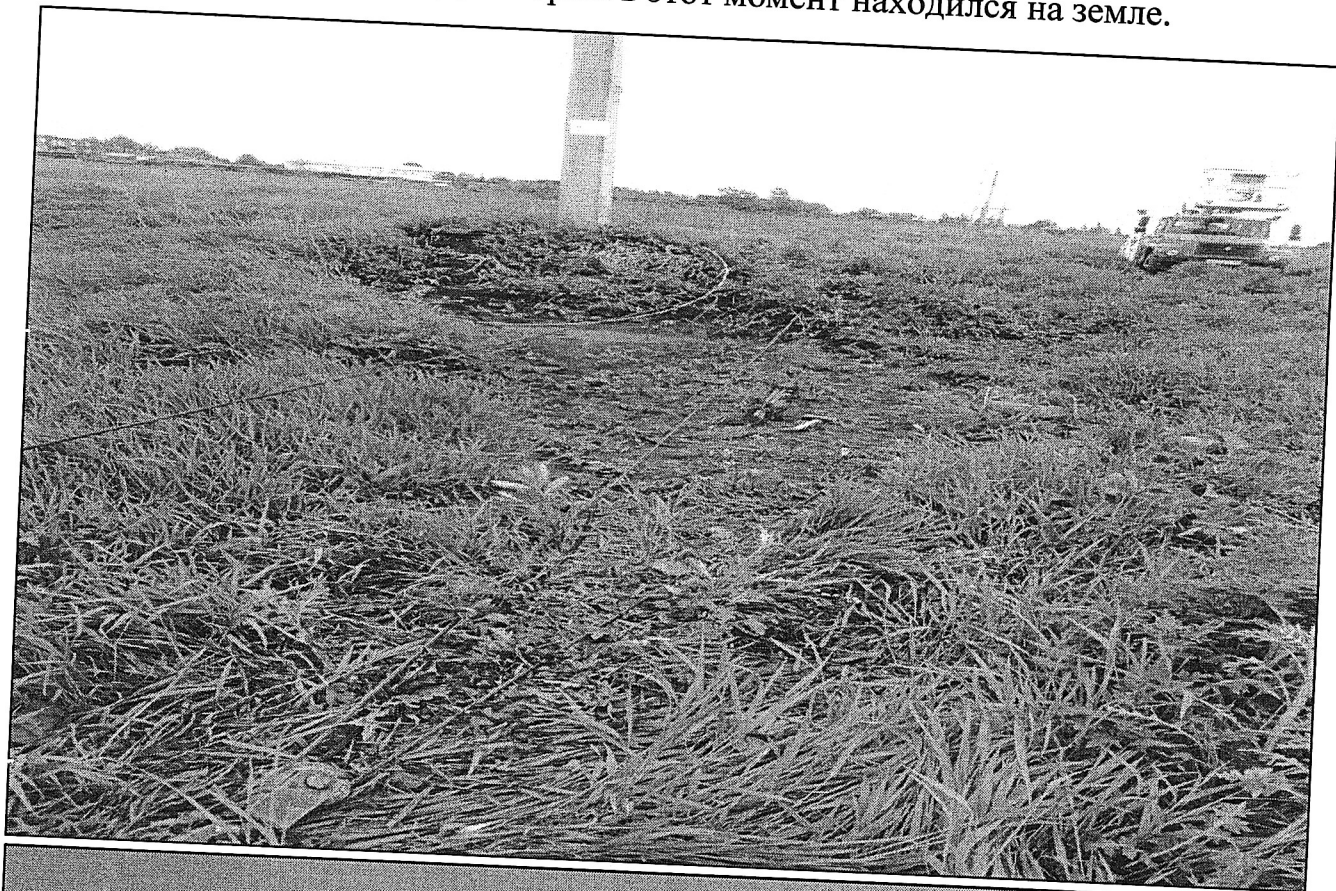
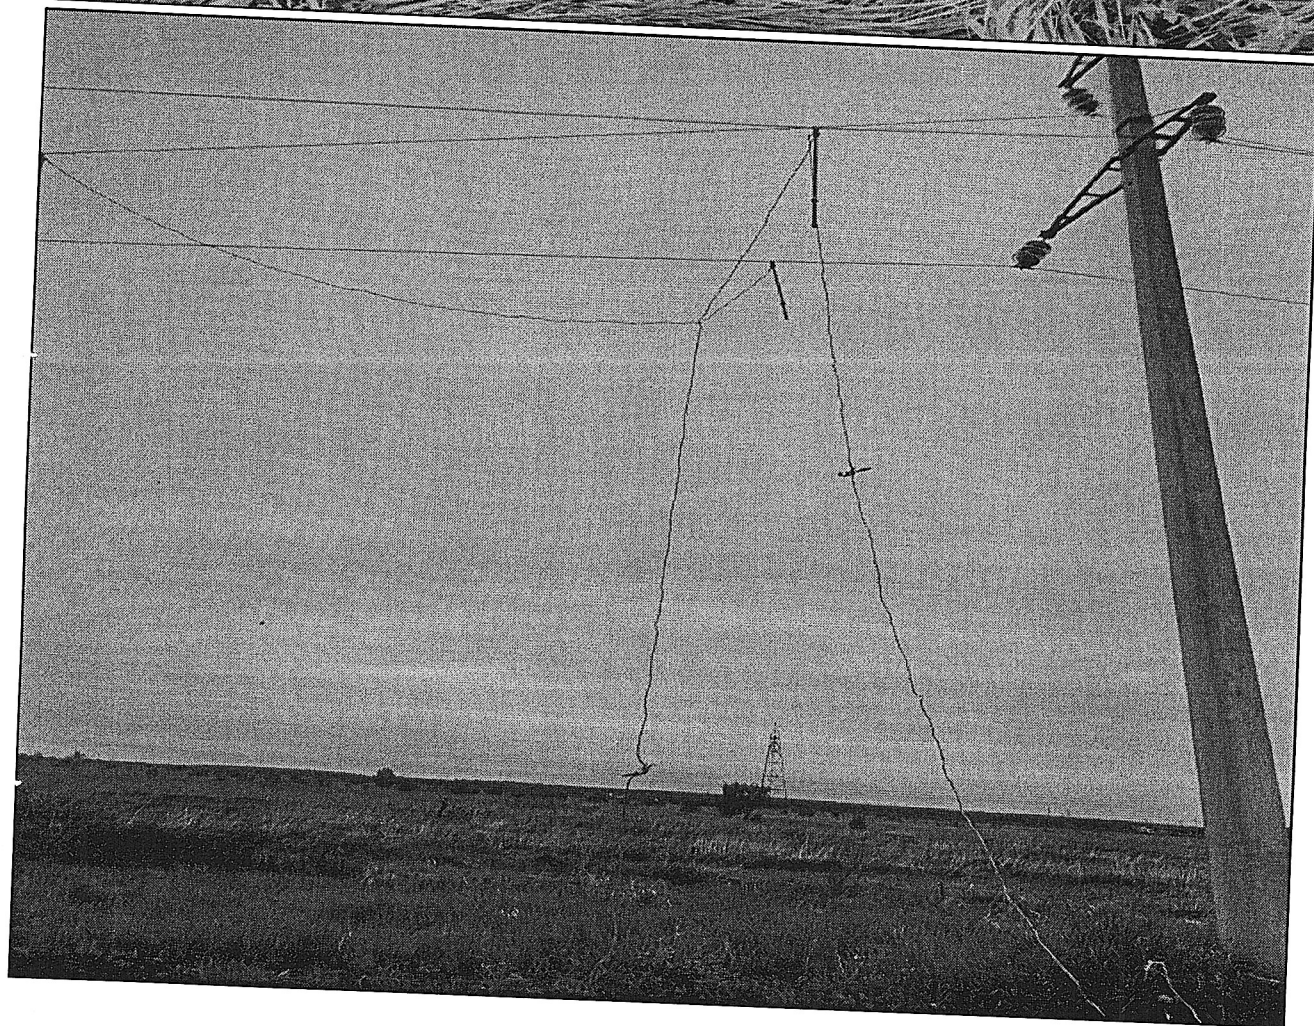
в несоблюдении наименьшего расстояния 3 метра между проводами пересекающихся ВЛ 35 кВ с отпайками и отпаечной ВЛ 110 кВ на ПС 110 кВ способствовавшее приближению ремонтируемого провода на недопустимое расстояние до токоведущих частей электроустановки, находящихся под напряжением, вследствие чего возникла электрическая дуга, которая

индуцировала возникновение электрического напряжения в ремонтируемом проводе, который в этот момент находился на земле.

В результате пострадавший получил электротравму, попав в зону действия шагового напряжения (нарушение требований ст. 212 Трудового кодекса Российской Федерации, п. 3.3 Правил по охране труда при эксплуатации электроустановок, утверждённых приказом Минтруда России 15.12.2020 № 903н (далее – ПОТЭЭ), п.п. 1.1.26, 2.5.8., 2.5.227 Правил устройства электроустановок, п. 5.7.17 Правил технической эксплуатации электрических станций и сетей Российской Федерации, утверждённых приказом Минэнерго России от 19.06.2003 № 229 (далее – ПТЭСиС)).

Разработаны мероприятия по внесению изменений в конструкцию ВЛ 35 кВ в пролётах опор № 13, № 14 в месте пересечения

с отпаечной ВЛ 110 кВ и произвести работы в части обеспечения нормативного значения габарита между проводами.
